Olyckan då två långfärdsskridskoåkare omkom på sjön Stråken berör många i LLK starkt. En av de omkomna var medlem i LLK. Klubben hade samtidigt flera turer med totalt 21 deltagare samt välkommenutbildning för 33 blivande medlemmar, på Stråken. De omkomna deltog inte i något av LLKs arrangemang på sjön, men det är betydelsefullt för LLK att försöka förstå vad som hänt och om möjligt lära oss något av den tragiska händelsen. Vi kan direkt säga att det är väldigt svårt att dra några detaljerade slutsatser om händelseförloppet då väldigt lite har kunnat dokumenteras.

### LLK säkerhetsutvärdering

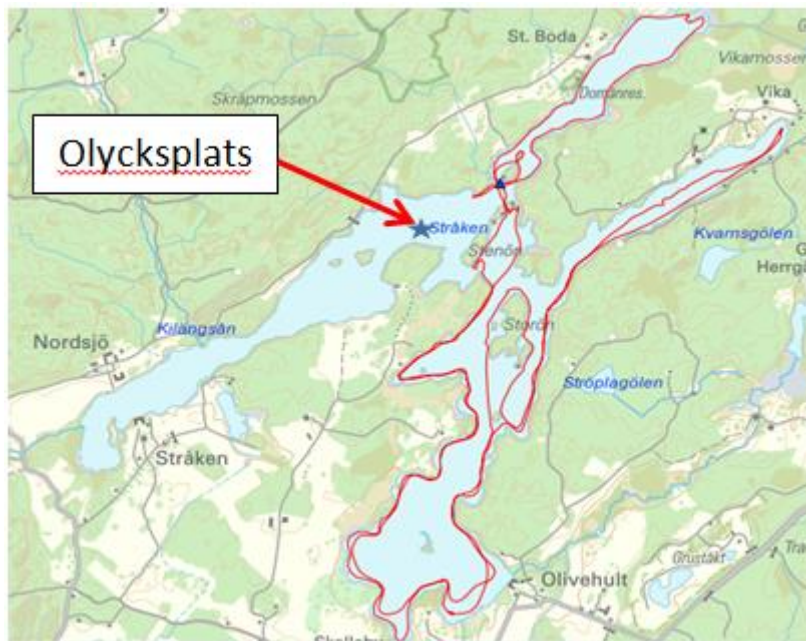
Karta över Stråken med färdspår från LLK:s spaningstur 26/1.

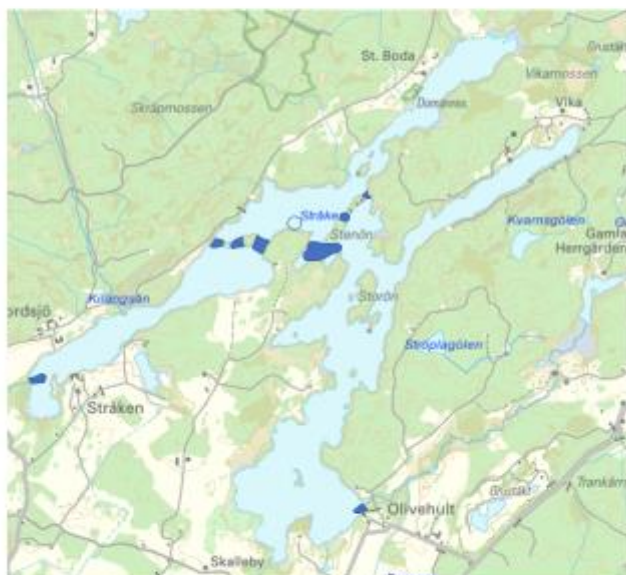
## Osäkra områden markerade i Östgötavatten

LLK har i tidiga år kartlagt de flesta sjöar i LLKs åkområde. Kartläggningen blev till slut en bok, Östgötavatten, med kartbilaga. Där finns även information om Stråken. I kartbilagan finns generella markeringar för särskilt luriga/svaga partier varje år. Det är grova markeringar men det indikerar att på bägge sidor om detta område vi nu talar om finns det alltid luriga partier. All denna information finns också på Skridskonätet.

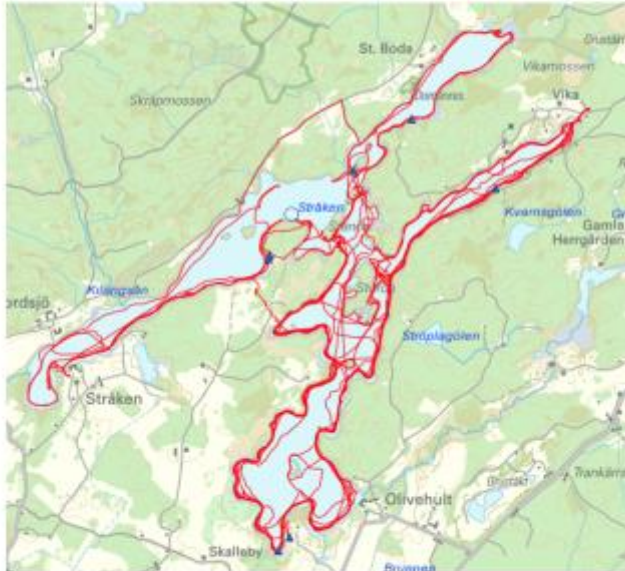
## Färdspår 18-27, jan, 2018

På Skridskonätet finns dessutom aktuell information om sjön Stråken. Samtliga rapporter 2018 talade om luriga partier i det område där åkarna plurrade. Ingen av rapporterna har färdspår som går genom detta område. Man har istället vänt eller tagit sig förbi detta område genom att gå på land. En åkrapport från 19/1 rapporterar en enkel plurrning i strandkanten i nästan samma område.

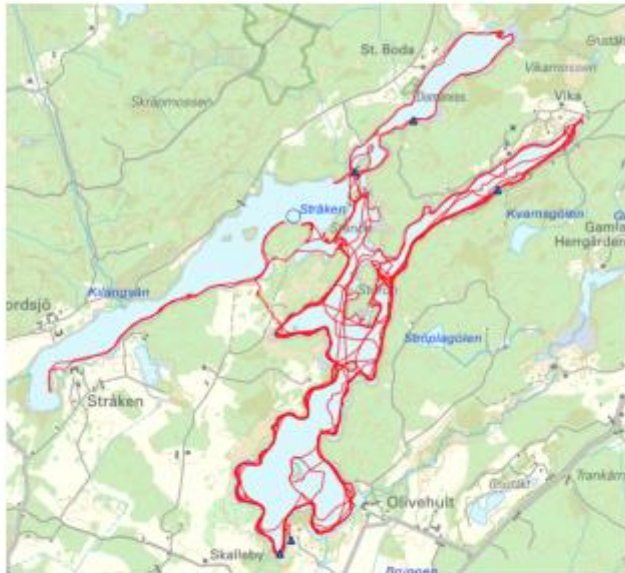
## Färdspår 26-27, jan, 2018

LLK hade en ledarledd tur den 26/1 som utrönade var man kunde åka på Stråken som man rapporterade om på Skridskonätet. Isobsen talade om försök att ta sig från östra till sydvästra delen av Stråken men "vi hejdades av uttunnande is". LLKs israpport som gick ut till alla medlemmar den 26/1 sade "Stråken hade idag fin is med öppnor och luriga partier centralt." Olyckan skedde i detta område relativt långt ut från land där isen var svag.

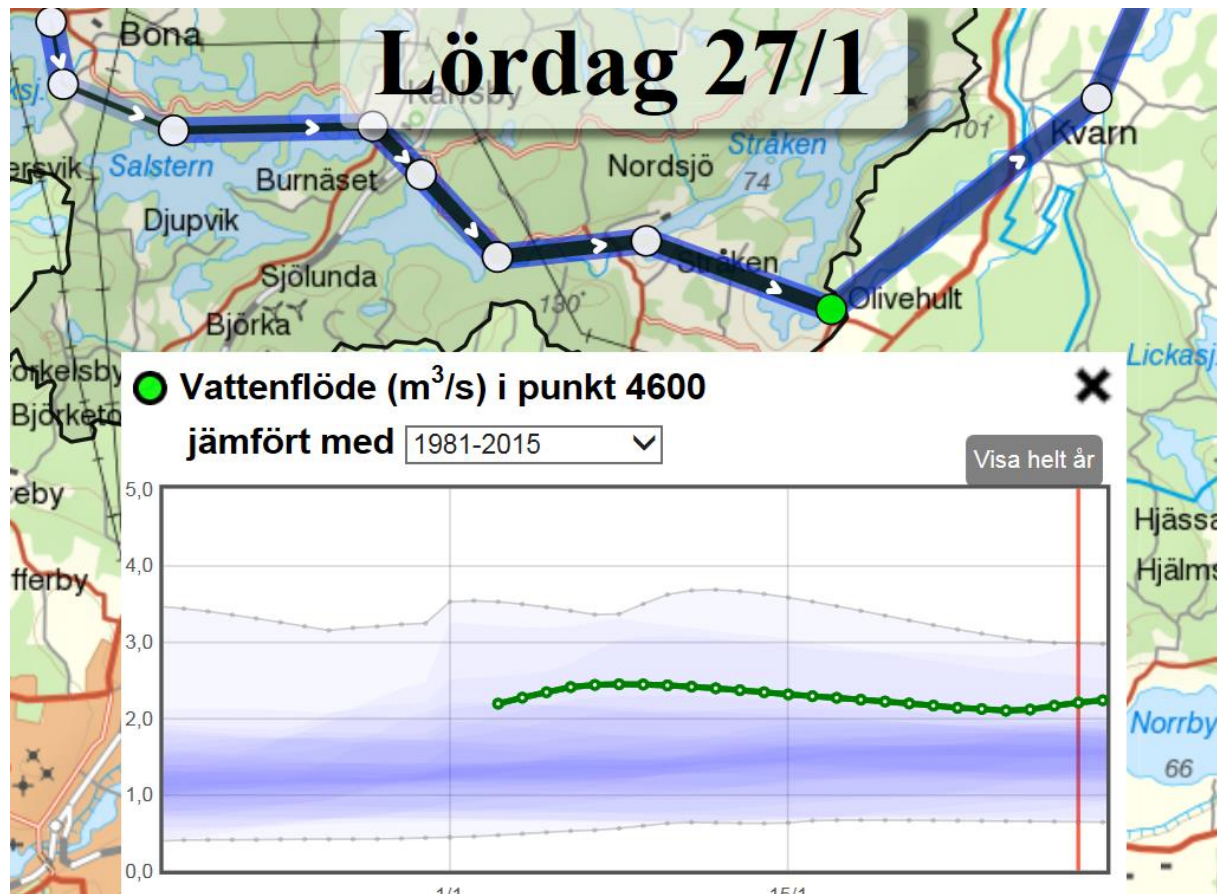
Det fanns också ytterligare en parameter vid Stråken som möjligtvis kan haft betydelse; strömmarna. SMHIs vattenflödes-karta, som är allmänt tillgänglig, talar om att 2500 liter i sekunden strömmar från sydvästra delen av sjön förbi det aktuella området i centrala delen och vidare ned till sydöstra delen således förbi det aktuella åkområdet. Detta flöde skiljer sig extremt mycket från föregående år då vi istället hade mycket svagt vattenflöde. Möjligtvis kan detta bidra till en viss underfrätning och lett till skillnad mellan åksäsongerna.

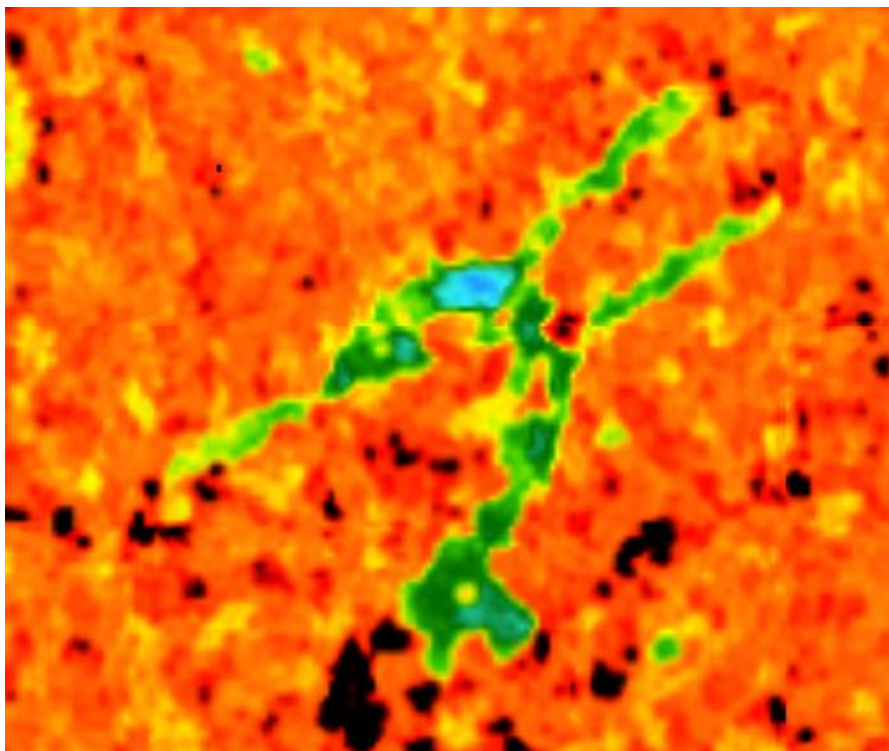
LLK har efter olyckan studerat satellitbilder över Stråken. Satellitbilden markerar just detta område som extremt tunt. Enda ytterligare område som har en tendens till samma markering är Stråkens utflöde vid Olivehult.
